Das Floristen-Ehepaar Bublin hat sich sehr individuell ein denkmalgeschütztes Arbeiterhaus ausbauen lassen. Hinter der authentisch renovierten Fachwerkfassade lädt modernes Interieur zum genüßlichen Wohnen ein.

SCHMUCKES KLEINOD

U M B A U E N

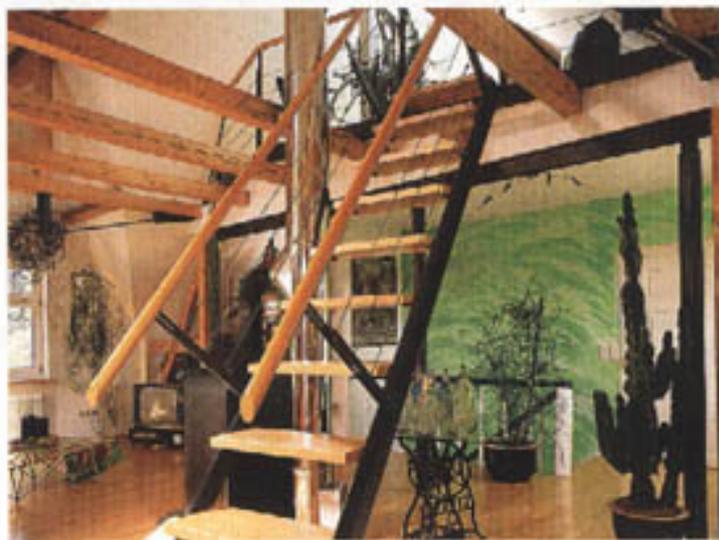
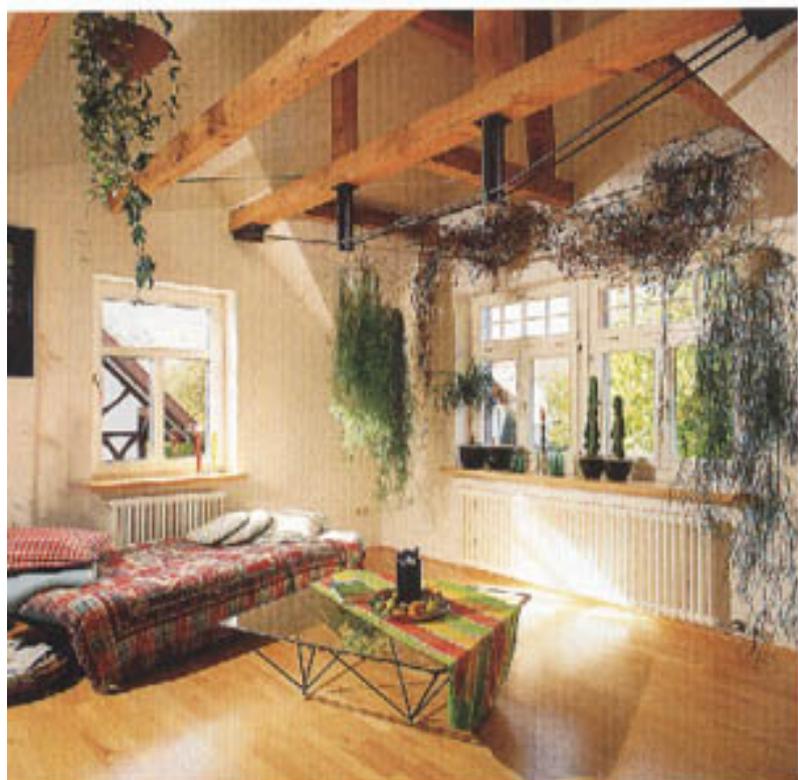
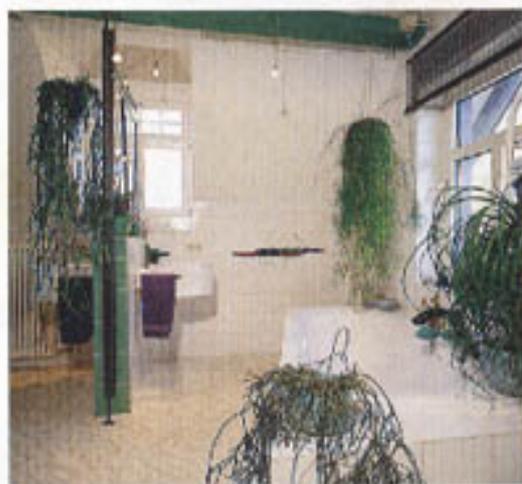
Stahlunterzüge fangen einen Teil der nach dem Renovieren höheren Dachlasten ab. Bei den Holzfenstern wurde die alte Sprossenteilung übernommen. Geräumig: das Bad.

Balkenlage zwischen Spitzboden und Dachgeschoß hat ihren Teil zu tragen. Die Balken hatten sich sowieso schon leicht durchgebogen, mußten also auf jeden Fall entlastet werden. Eine Stahlseil-Unterzugkonstruktion, an zwei Stellen montiert, war die korrekte Lösung.

Für die Statik wichtige Wände lassen sich elegant durch Stahlstützen und -träger ersetzen: ein probates Mittel,

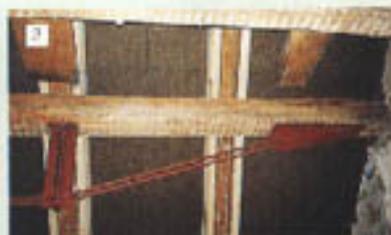
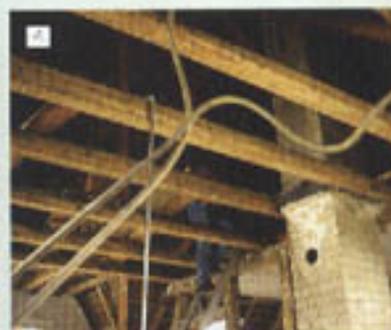
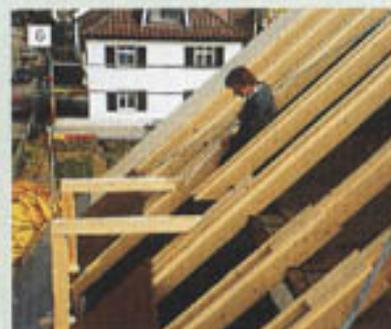
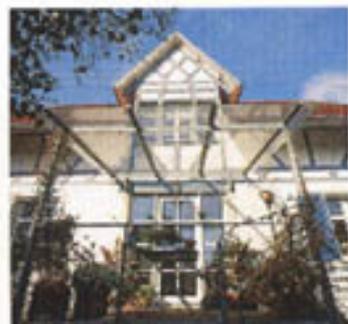
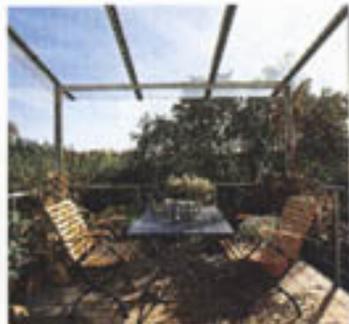
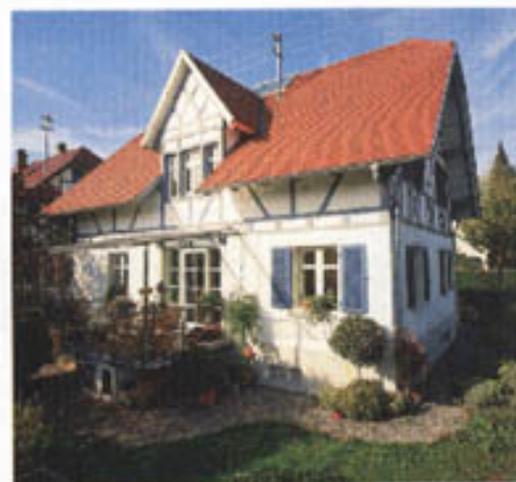
1 Dieselbe Raumecke wie auf dem Foto links. 2 Die Sparren mußten teilweise verstärkt oder ersetzt werden, die Zwischenräume erhielten später – nach einer Beplankung mit Weichfaserplatten oben und Gips-Faserplatten unten – 22 cm Zellulosedämmstoff eingeblasen. 3 Die Funktion des Kamins übernimmt heute – an anderer Stelle platziert – ein Edelstahlrohr. 4 Die Dielen des Spitzbodens sind entfernt. 5 Ausschnitt der recht filigranen alten Dachkonstruktion. 6 Die Gaube des Bades wurde originalgetreu rekonstruiert.

War die Planung für unten relativ problemlos, wurde es oben schon wesentlich komplizierter. Die alte Dachkonstruktion war filigran. Das durch Sparrenverstärkungs- und Dämmmaßnahmen zu erwartende, hohe Mehrgewicht mußte statisch sauber abgefangen werden. Weitgehend leisten das die Wände des Mauerwerks. Doch auch die

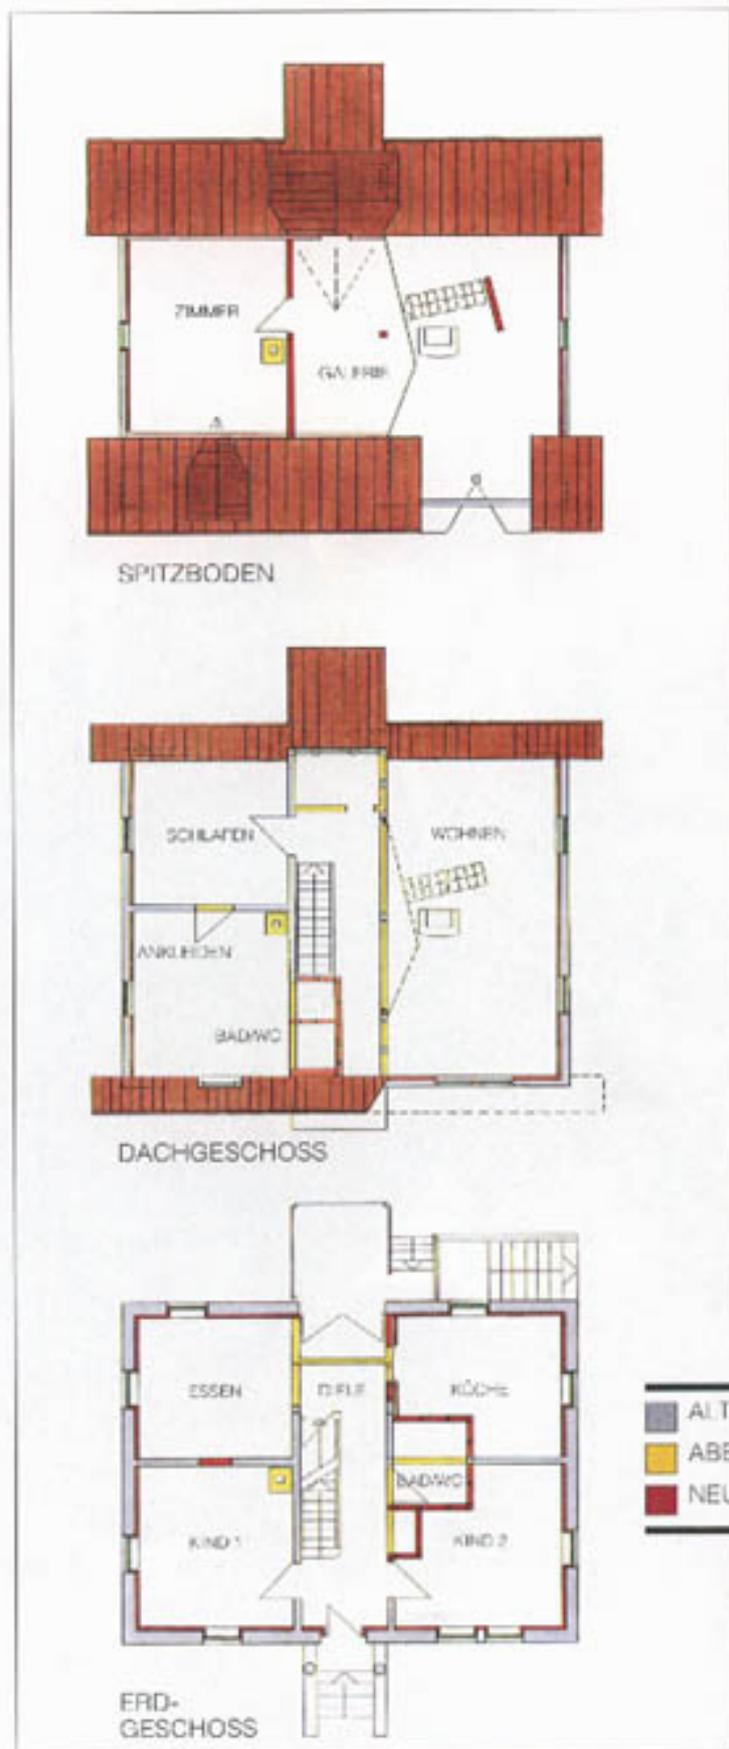
Daten+Fakten
 Baujahr: 1910
 Wohnfl. früher: ca. 100 m²
 Wohnfl. heute: ca. 140 m²
 Kosten: ca. 280 000 Mark
 Architekt: Martin Wamsler,
 Weinsteige 2, 88677 Mark-
 dorf, Tel. 07544/8104
